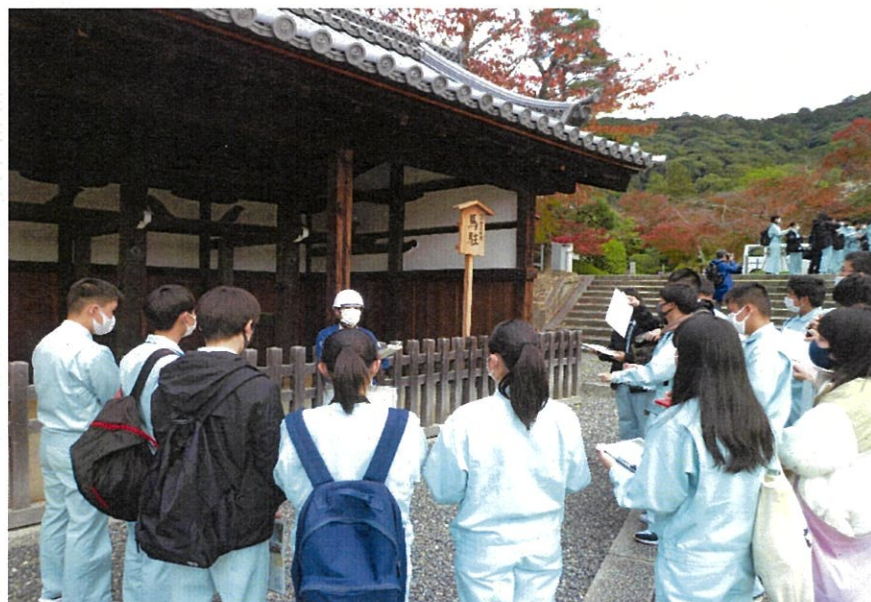
京都府の方の解説と共に見学開始。寛永の大火を免れた馬駐は、2011年解体修理。

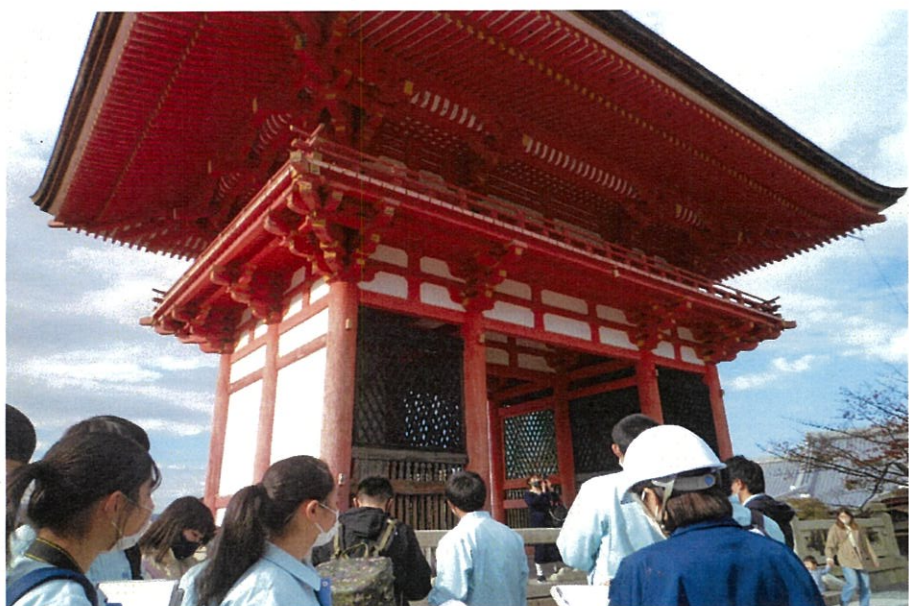
清水寺のシンボル、仁王門。檜皮葺きだが、柱は樺。明確に使い分けられている。

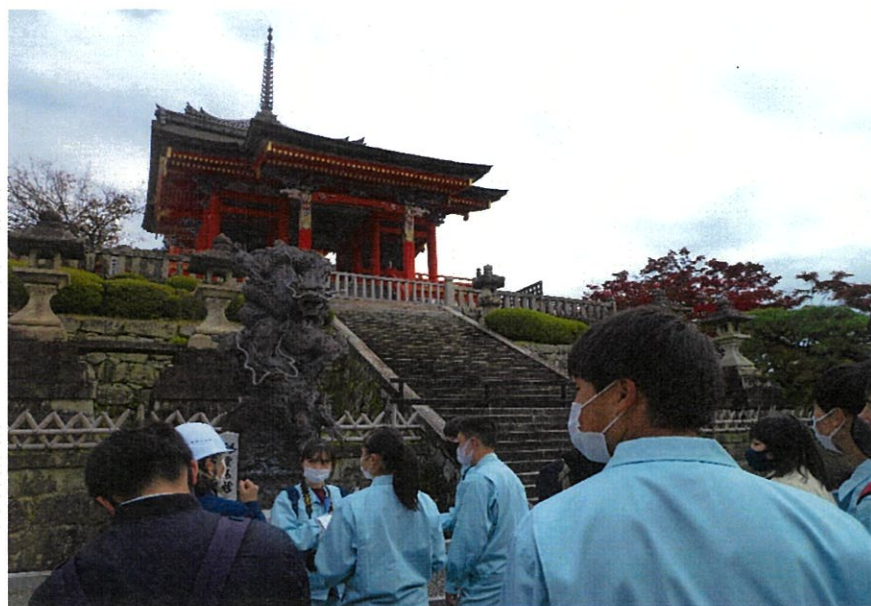
仁王門後方にある西门。緑青を基調とした塗直しが数年前に行われている。

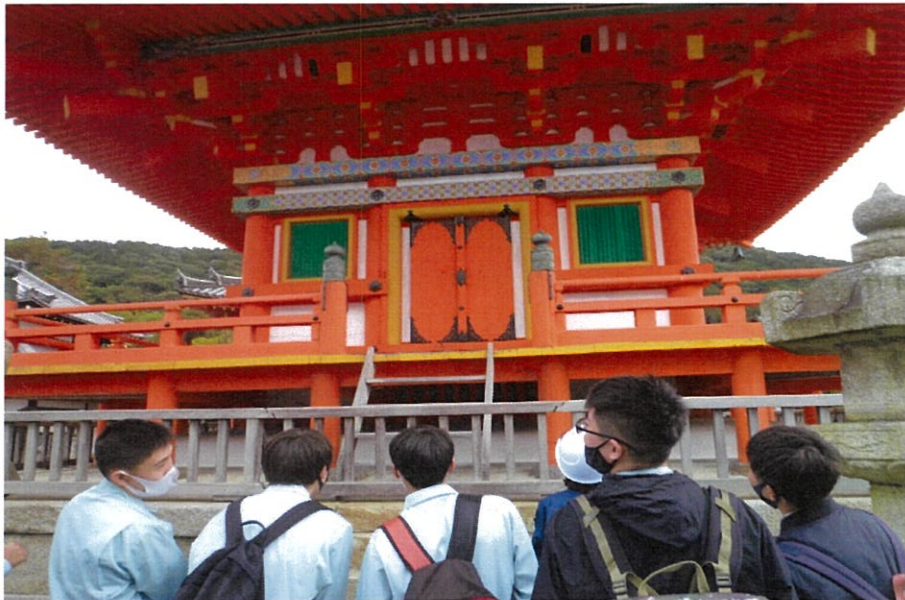
色鮮やかに塗りなおされた三重塔。屋根には、落雷対策の避雷針も付けられている。

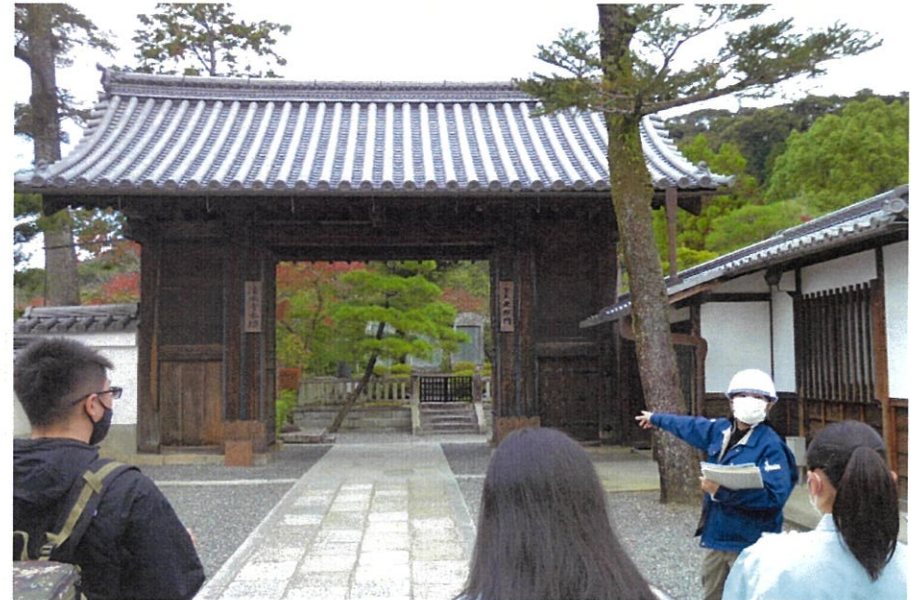
成就院の正門であり、寛永の大火から再建された北総門は、2011年に解体修理された。

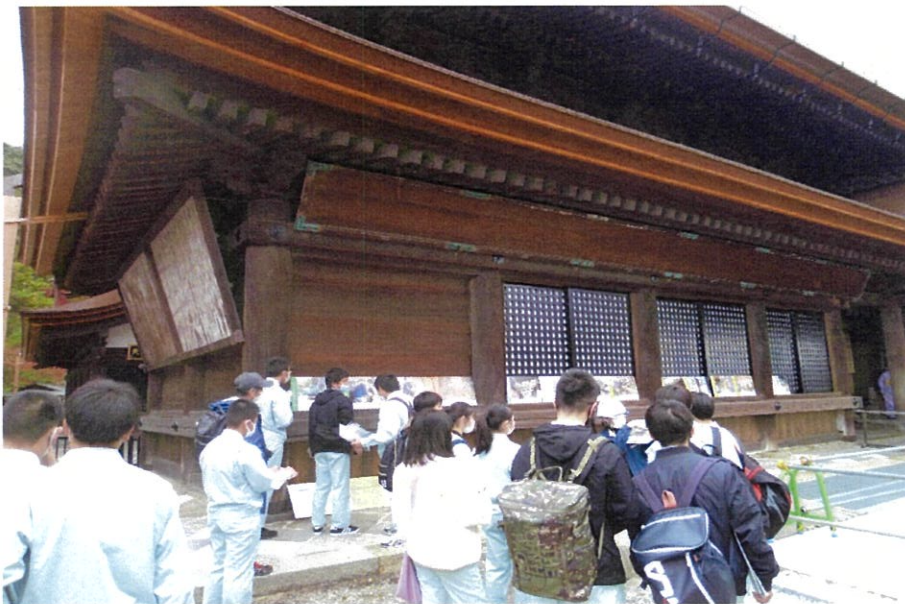
今回のメインとなる本堂にたどり着いた生徒達。紫外線対策で漆塗りが施されている。

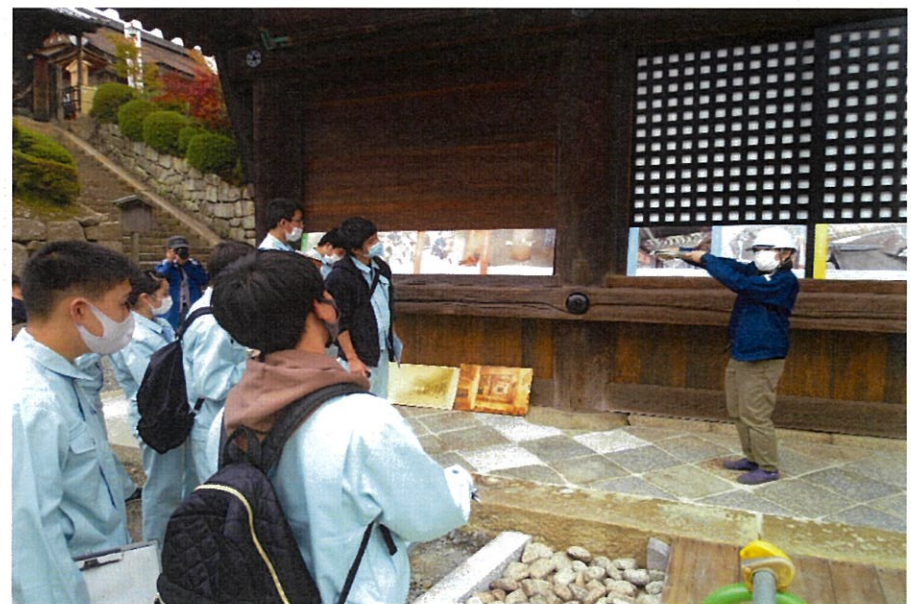
保存修理を解説するパネルも設置。保存修理の意義や手法を分かりやすく解説。

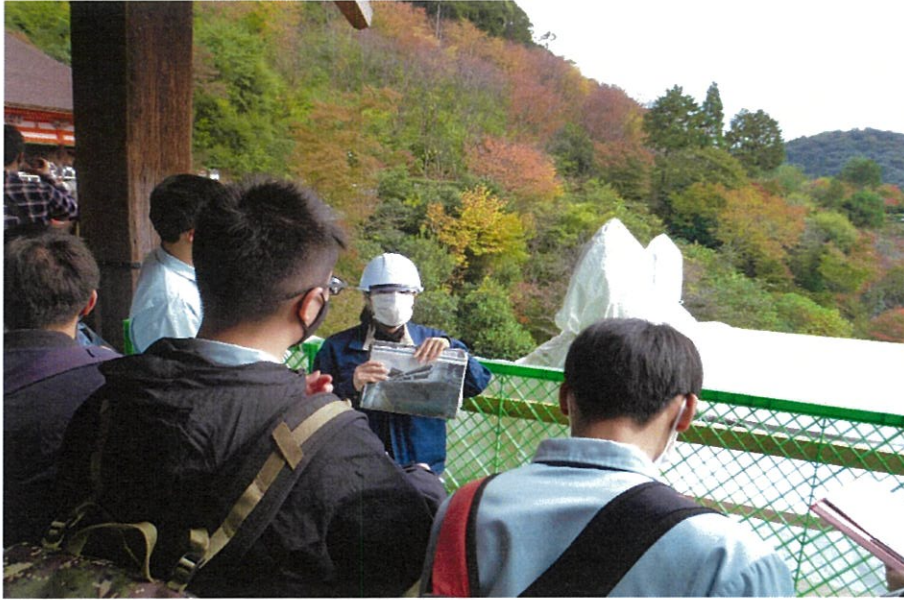
清水の舞台。修理作業が完了し、既に足場は取り払われ、白い防護布で覆われている。

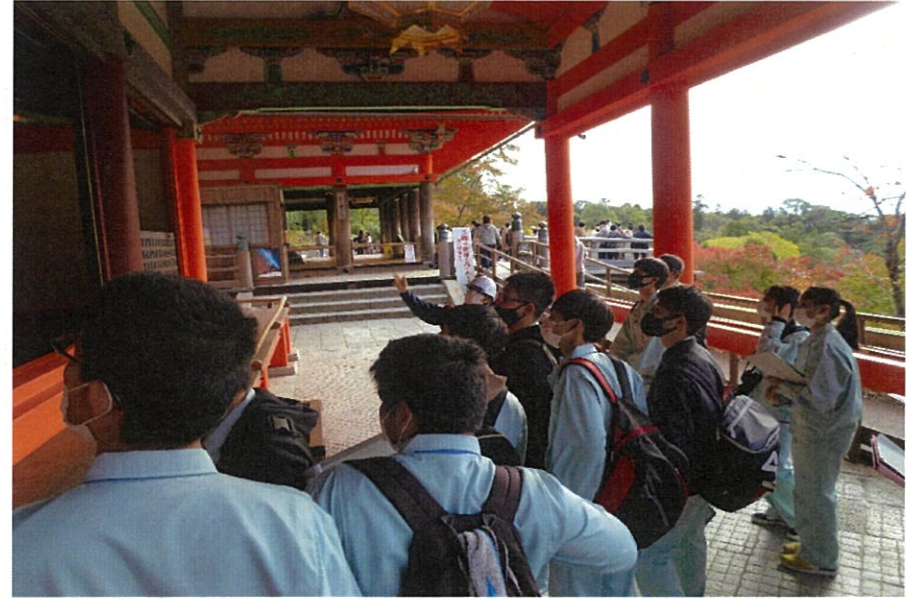
阿弥陀堂。今回の工事に合わせ、屋根の素材や如来像の位置などを昔に戻している。

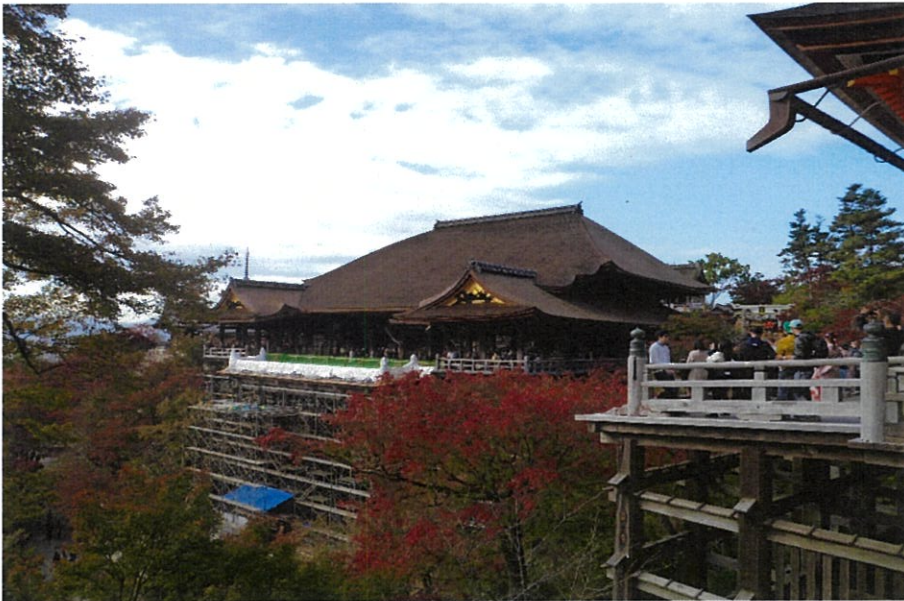
50年ぶりに葺替えられた本堂屋根。檜皮取り職人の減少もあり、工期はかなりの時間を要した。
